ДИНАМИКА КЛИФОВ ЗАПАДНОГО КРЫМА[#]

© 2024 г. Ю. Н. Горячкин^{1, *}

¹Морской гидрофизический институт РАН, Севастополь, Россия

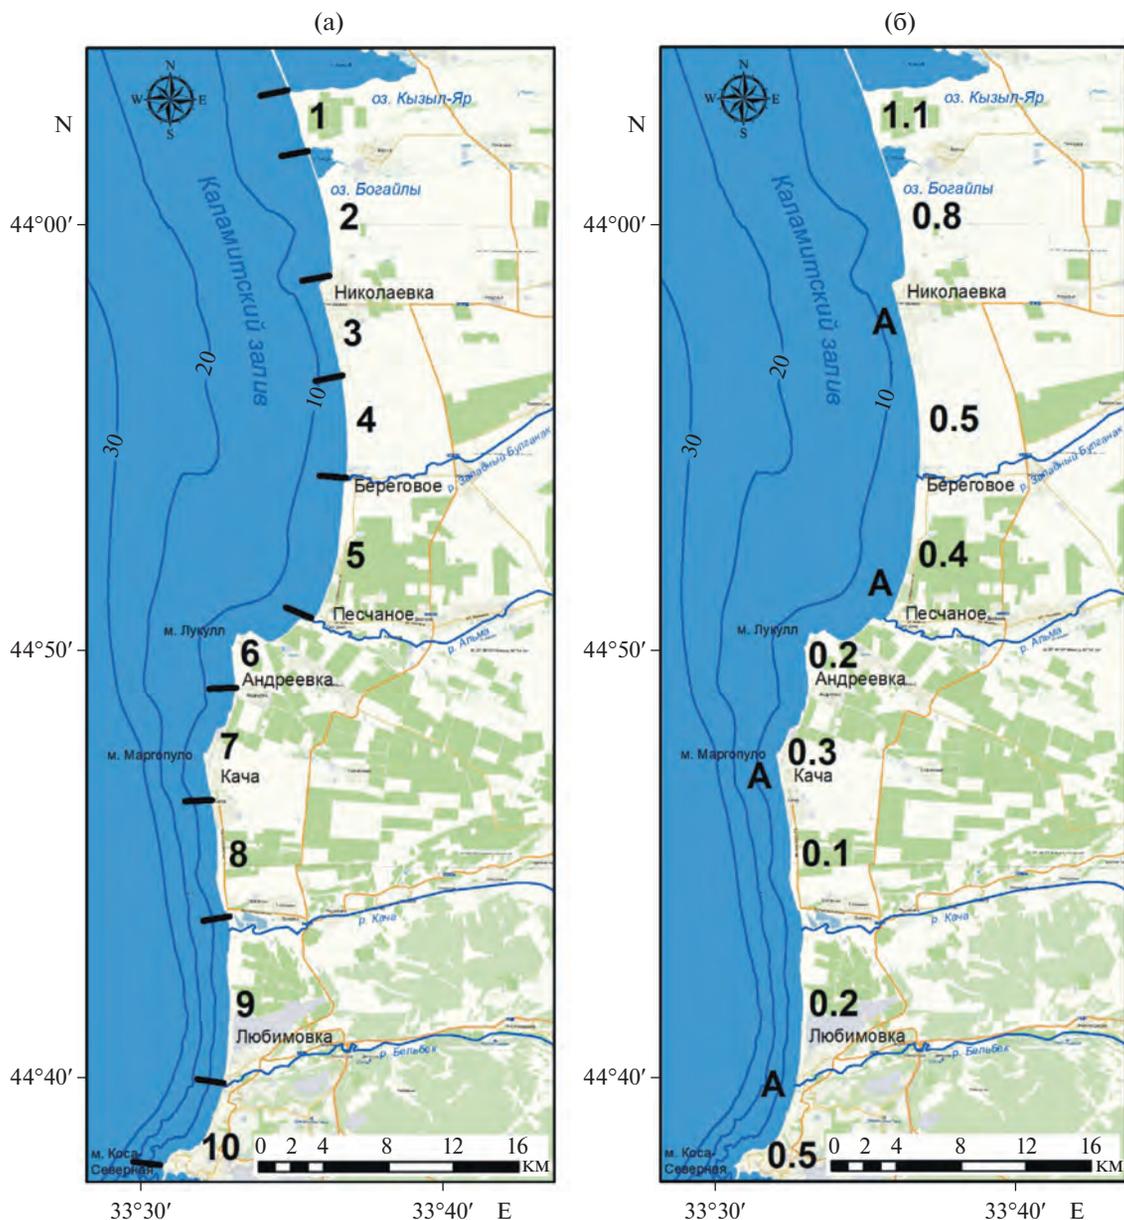
Рис. 1. Картограмма Западного Крыма (а), цифрами отмечены номера участков и типичные среднееголетние значения отступления клифов, м/год (б), индексом А отмечены участки побережья, где клифы были террасированы.

вышенности Красная горка на севере до м. Коса Северная на юге. Северная часть (28 км) административно относится к Республике Крым, а южная (26 км) к городу федерального значения — Севастополю (рис. 1).

Для рассмотрения динамики побережье разделено на 10 участков с относительно однородными геолого-геоморфологическими условиями (рис. 1).

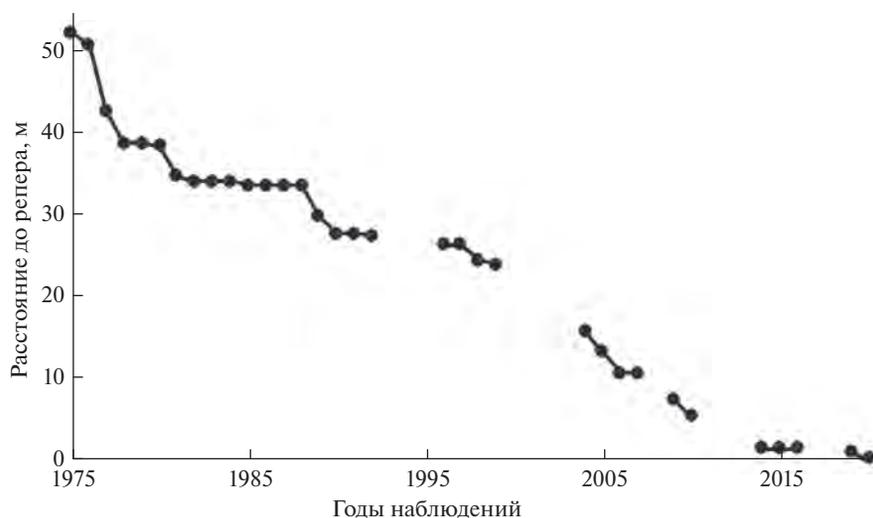
Рис. 2. Динамика кромки клифа на створе № 17 на участке между оз. Кызыл-Яр и оз. Богайлы.

С 1975 по 1992 г. наблюдения проводились на 19 створах, расстояние между ними 140 м; в качестве реперов использовались столбы линии электропередачи. За это время средняя скорость отступления клифа составила 1.1 м/год, максимальная — 2.2 м/год. Часть реперов в 90-е гг. XX в. была уничтожена, к 2020 г. остался только один репер, полученный на нем ряд приведен на рис. 2.

За 45 лет (1975–2020 гг.) клиф отступил на 52 м, со средней скоростью 1.2 м/год. Периоды с большими скоростями сменяются продолжительной стабилизацией, так как основной причиной отступления являются обвалы. Спутниковые данные показывают отступление со скоростью 0.8 м/год между 2005–2020 гг. (контактные данные в этот же период — 0.9 м/год), при этом близ оз. Кызыл-Яр — до 1.3 м/год (рис. 3). Геодезические измерения 2010–2014 гг. показали среднюю скорость 1.0 м/год. Потеря площади сельскохозяйственных земель с 1975 по 2020 гг. на этом участке — 12.5 га.

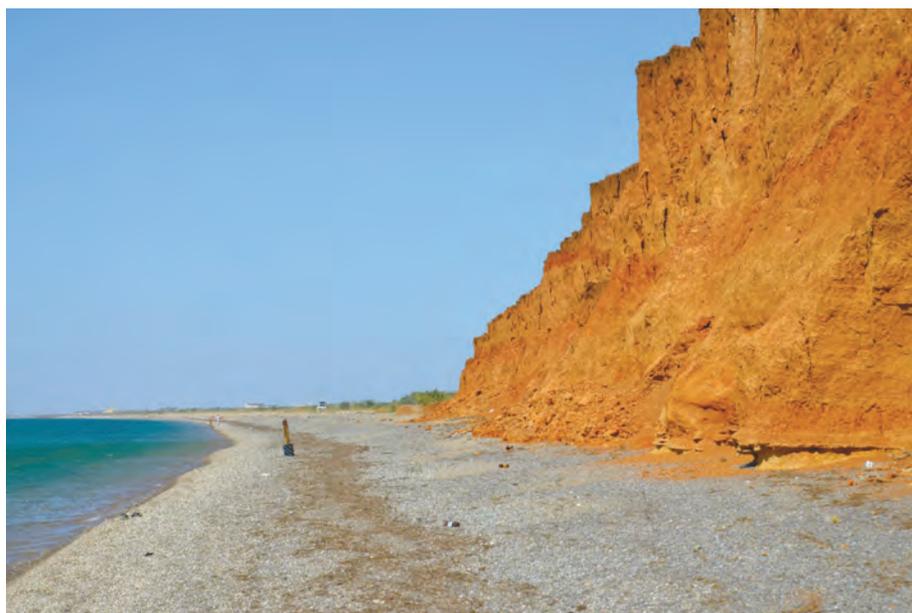
Рис. 3. Берег в районе возвышенности Красная Горка: на пляже видна обсадная труба скважины, пробуренной в 1977 г. на плато в 27 м от бровки клифа (фото Ю.Н. Горячкина, 2019 г.).

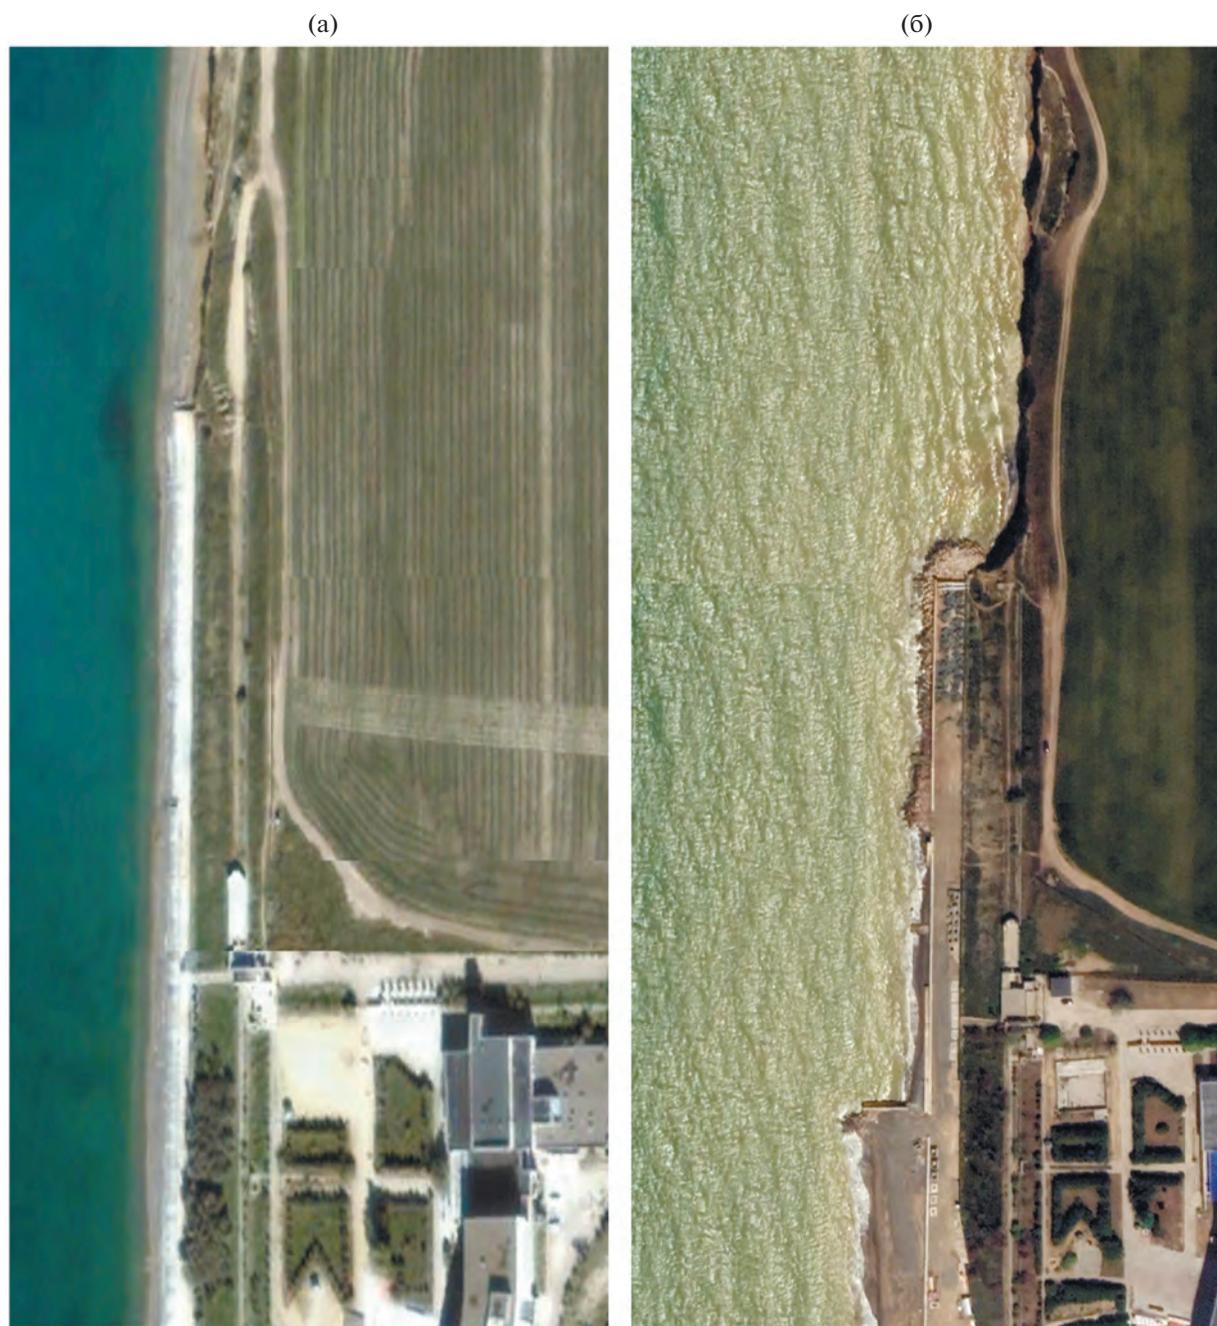
Рис. 4. Спутниковые снимки района набережной с. Берегового: (а) — октябрь 2004 г., (б) — май 2021 г.

в 2021 г. Буны, две из которых были построены уже в 2013 г., перехватывали поток наносов, в результате чего пляж на юге стал выдвигаться, а на севере, соответственно, уменьшаться, а клиф — интенсивно разрушаться (рис. 4). Здесь на протяжении около 500 м средняя скорость отступления по спутниковым данным за 2005—2020 гг. составила 1.6 м/год. Определить конкретную скорость после возведения бун не представляется возможным из-за отсутствия в этот период спутниковых снимков.

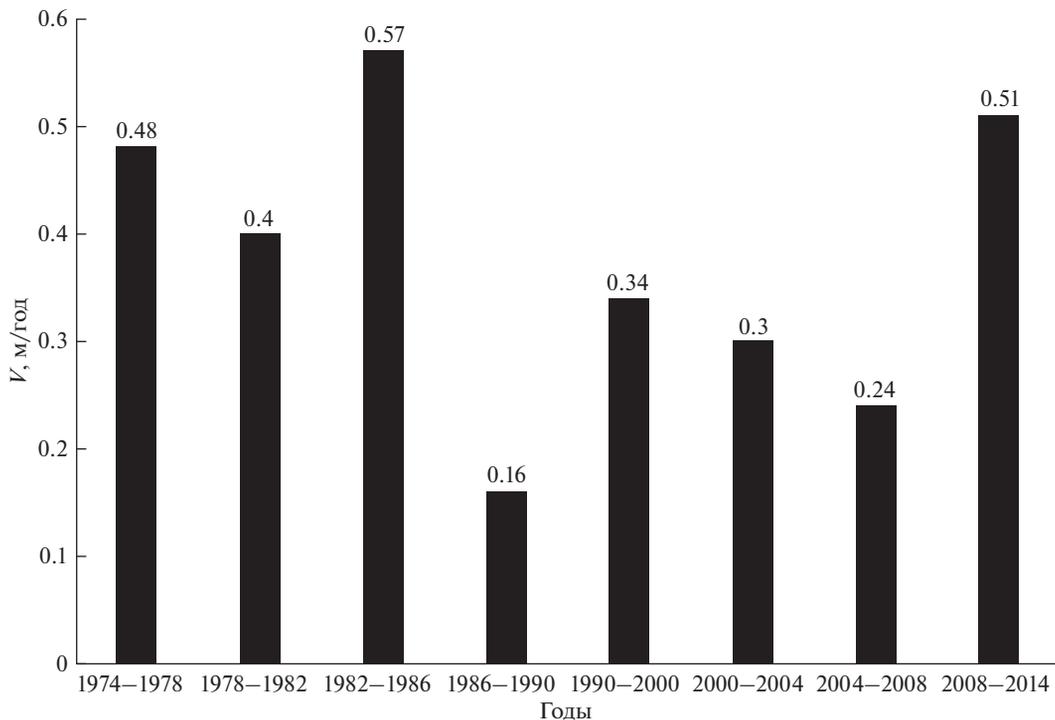
Рис. 5. Межгодовая изменчивость скорости отступления бровки клифа на участке № 5.

Участок 5 (от с. Береговое до с. Песчаное) протяженностью 7.3 км. Берег представлен клифами высотой до 27 м, сложенными преимущественно желтовато- и красновато-бурыми глинами с линзами мелкогалечниковых конгломератов. Типичны интенсивные обвально-оползневые процессы, особенно на севере, где крупные оползневые цирки имеют ступенчатое строение и создают характерные зубчатые изгибы стенки отрыва оползня. В южном направлении клиф понижается, берег выравнивается, мощность слоя конгломератов с галькой увеличивается. В основании повсюду отмечаются волноприбойные ниши, в верхней части клифа — блоки отседания. Кое-где просачиваются грунтовые воды, что сопровождается появлением растительности и активизацией обвалов. С 1974 г. наблюдения проводились на 5 створах, а с 1978 г. — на 22 створах. В 2015 г. линия электропередач, столбы которой служили реперами, была демонтирована. Средняя скорость отступления бровки клифа за 1974—2014 гг. составила по всем реперам 0.37 м/год, всего за этот период 15 м (в зависимости от створа 6—23 м). В среднем по 4-летним периодам отступление составляет от 0.16 м/год (1986—1990 гг.) до 0.58 м/год (1982—1986 гг.), а максимальное — от 1.3 м (1986—1990 гг.) до 7.0 м (2010—2014 гг.). Соответствующая гистограмма показана на рис. 5.

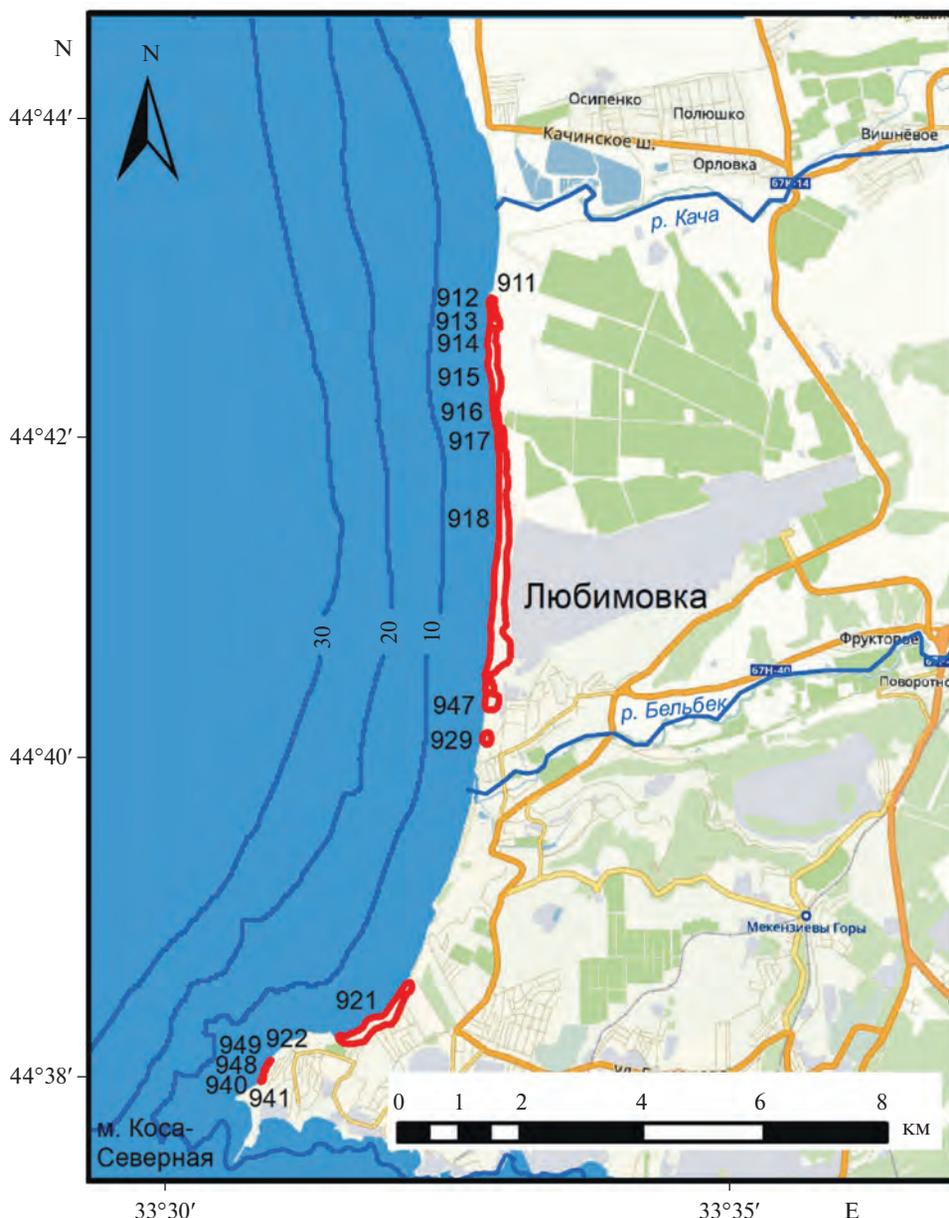
Рис. 6. Расположение оползней на участках №9 и №10. Цифры — кадастровые номера оползней. Красными линиями показаны контуры оползней.

Один из оползней — Бол. Любимовский (№ 918 на рис. 6), стенка срыва имеет длину 2650 м, а площадь оползня — около 350 тыс. м². Базис оползня находится под уровнем моря. В целом по четырехлетиям скорость его подвижки изменялась от 0.1 до 0.5 м/год, хотя на отдельных створах достигала и больших значений. Исключение отмечено в период 2001—2005 гг., когда она составила 2 м/год. На это повлияла катастрофическая подвижка оползня в 2001 г., в среднем составившая более 8 м. Сравнение спутниковых снимков 1966 и 2020 гг. показало, что за 54 года кромка клифа в районе Любимовского большого оползня отступила примерно на 20 м, что соответствует средней скорости около 0.37 м/год.

Другой крупный оползень — Балочный (№ 915 на рис. 6), бровка его стенки срыва имеет длину 1150 м, базис оползня находится ниже уровня моря. До 1997 г. он был мало активен, скорость до 0.27 м/год. В ночь с 12 на 13 марта 2001 г. оползень продвинулся в сторону моря на одном

Участок 10 (от устья р. Бельбек до м. Коса Северная) протяженностью 5.2 км. Здесь зафиксировано шесть оползней, из них один большой — Учкеевский (№ 921 на рис. 6) с длиной стенки срыва 1100 м и площадью около 90 тыс. м². Он существует по крайней мере с XIX в., о чем свидетельствуют старые карты (Sevastopol, 1856). По аэрофотоснимку 1941 г. он имел относительно прямолинейную линию бровки. Изъятие в прилегающей акватории значительных объемов песка привело к его активизации. По спутниково-

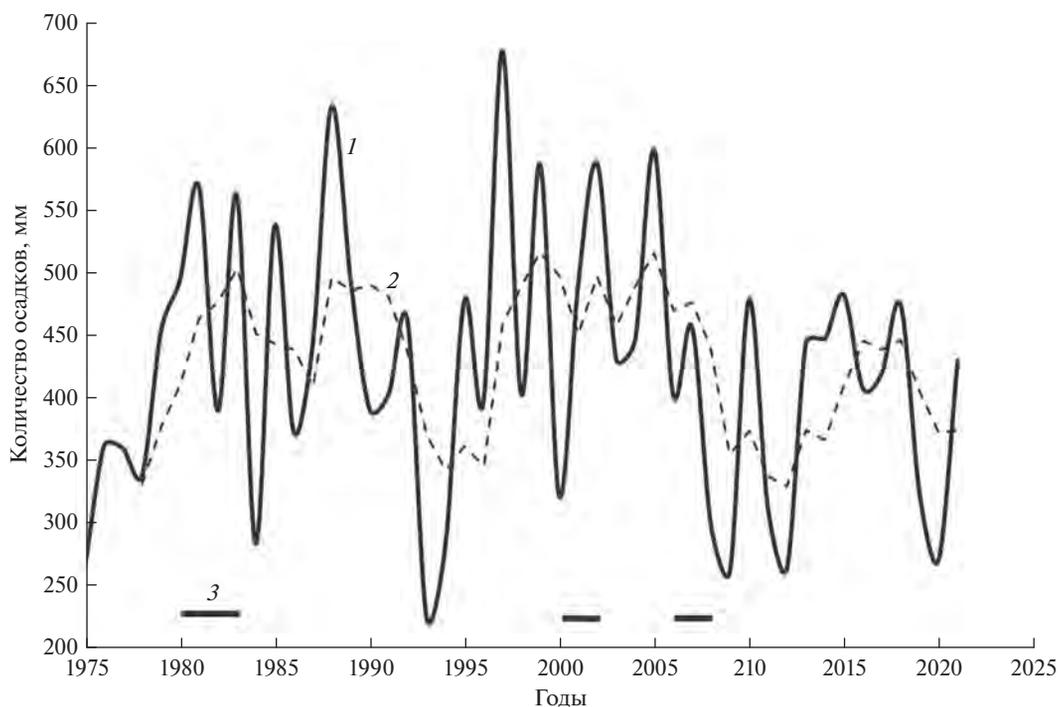
Рис. 7. Межгодовая изменчивость количества осадков (мм) по данным морской гидрометеостанции Севастополь (1), сглаживание скользящей средней за 4 года (2) и периоды активизации оползней (3).

В любом случае аномально большое количество осадков обуславливает повышенное обводнение грунтов и усиление оползневой активности. Большая часть случаев активности оползней в рассматриваемом регионе наблюдалась в 1980—1983 гг., 2000—2001 гг. и 2006—2007 гг. (рис. 7). Наши наблюдения показывают, что однозначная связь между годовыми суммами осадков и активностью оползней синхронно или со сдвигом во времени не выражена. Можно только отметить, что максимальному движению двух наиболее активных оползней в 2000 г. предшествовало большое количество осадков в 1999 г. (587 мм).

Максимальной активности трех оползней в 2006 г. соответствовало большое количество осадков в 2005 г. (599 мм). Для других случаев максимума осадков активизации не наблюдалось, в том числе и для абс. максимума осадков в 1997 г. Из трех самых больших оползней — Учкеевского, Балочного и Любимовского большого — только для последнего можно связать активность с максимумом осадков в 2000 г., да и то подвижка наблюдалась в ноябре 2001 г. Скорее всего, активность оползней в этом районе связана не с общей суммой осадков за год в регионе, а с локальной интенсивностью осадков за короткий период. Конечно, она обусловлена еще и выше отмеченными фактами обводнения склонов из-за поливов, утечек и отсутствия канализации.
