# БЕРЕГОЗАЩИТНЫЕ СООРУЖЕНИЯ КРЫМА: ЗАПАДНОЕ ПОБЕРЕЖЬЕ. ЧАСТЬ 2

**Горячкин Ю. Н.,**  
доктор географ. наук, ведущий  
научный сотрудник Морского  
гидрофизического института  
РАН (г. Севастополь)

**Аннотация.** Во второй из цикла статей, посвященных берегозащитным сооружениям Крыма, рассматривается история создания, современное состояние и эффективность берегозащиты на участках побережья Западного Крыма в с. Песчаное, Береговое и др.

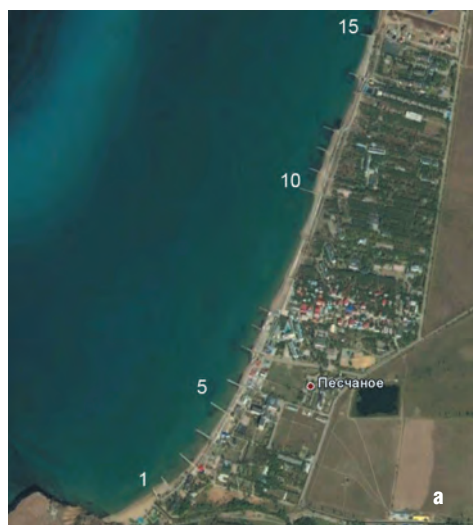
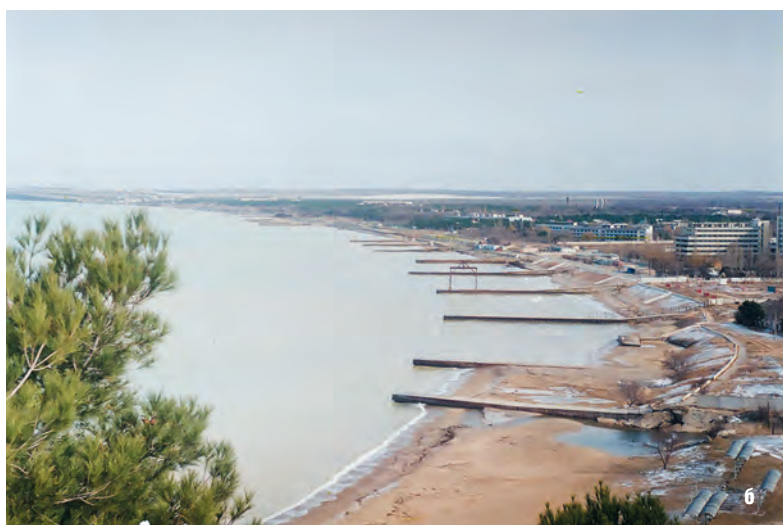
**Рис. 1.** Берегозащитные сооружения с. Песчаное: а — на снимке из космоса (цифры — номера бун); б — вид с юга

Первоначально берег пытались безуспешно защищать вертикальными стенками. Вынужденное строительство берегозащиты началось в 1982 г. К 1990 г. было закончено строительство 15 бун, длина которых составила от 50 до 85 м, а расстояние между ними от 50 до 500 м (рис. 1, а, б). Запланированная отсыпка щебня в межбунные пространства в определенном проекте количестве выполнена не была. Севернее буны № 15 после срезки и террасирования клифа к 1994 г. была построена откосно-ступенчатая волногасящая набережная (ОСВН) на протяжении 845 м. Ранее здесь существовал пляж шириной от 10 до 16 м. Источником питания пляжа были продукты разрушения клифа, скорость отступления которого в результате абразии составляла в среднем 0,25 м в год. После того как берег был одет в бетон, пляж начал исчезать, и к 1997 г. пляж перед набережной на протяжении 200 м отсутствовал. С этого же времени начался процесс разрушения берегозащитных сооружений, который вскоре приобрел лавинообразный характер. Набережная была полностью разрушена к 2006 г. В этом же году фрагменты разрушенной набережной были демонтированы на протяжении 60 м, обломки бетона убраны, и появился пляж шириной до 7–8 м, который на 2016 г. сохраняется (рис. 2, а).

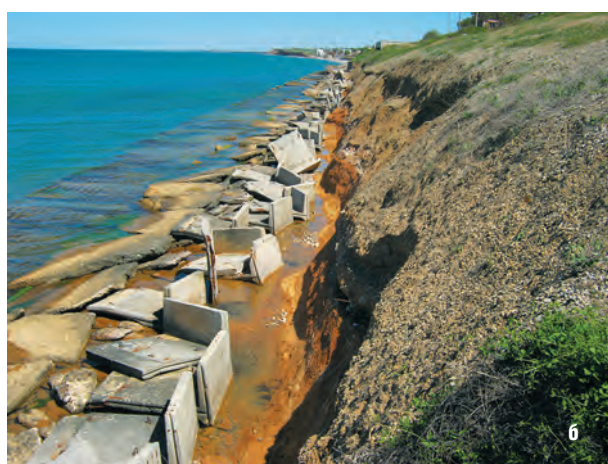
Аналогичная ситуация сложилась севернее (пансионаты «У Лукоморья» и «Радуга»), где к 1989 г. ОСВН была построена на протяжении 470 м. Деформации и разрушение набережной здесь начались в 2004 г. В центральной части набережной для спасения зданий периодически восстанавливали подпорно-волноотбойную стену, которая через короткое время вновь оказывалась разрушенной. В 2009 г. разрушенная набережная была демонтирована, а из ее фрагментов в южной части на урезе были сделаны поперечные короба, заполненные глыбами. В настоящее время эти сооружения в оголовках разрушаются. В северной части после демонтажа разрушенной набережной восстановился пляж, ширина которого ныне 15–17 м.

При общей протяженности ОСВН 1,3 км (за пределами буновой защиты) к 2003 г. было разрушено 55% ОСВН, а к 2009 г. — 86%. В дальнейшем ОСВН были разрушены полностью (рис. 2, б).

**Рис. 2. Восстановившийся пляж на месте демонтированной ОСВН (а); полное разрушение ОСВН (б)**

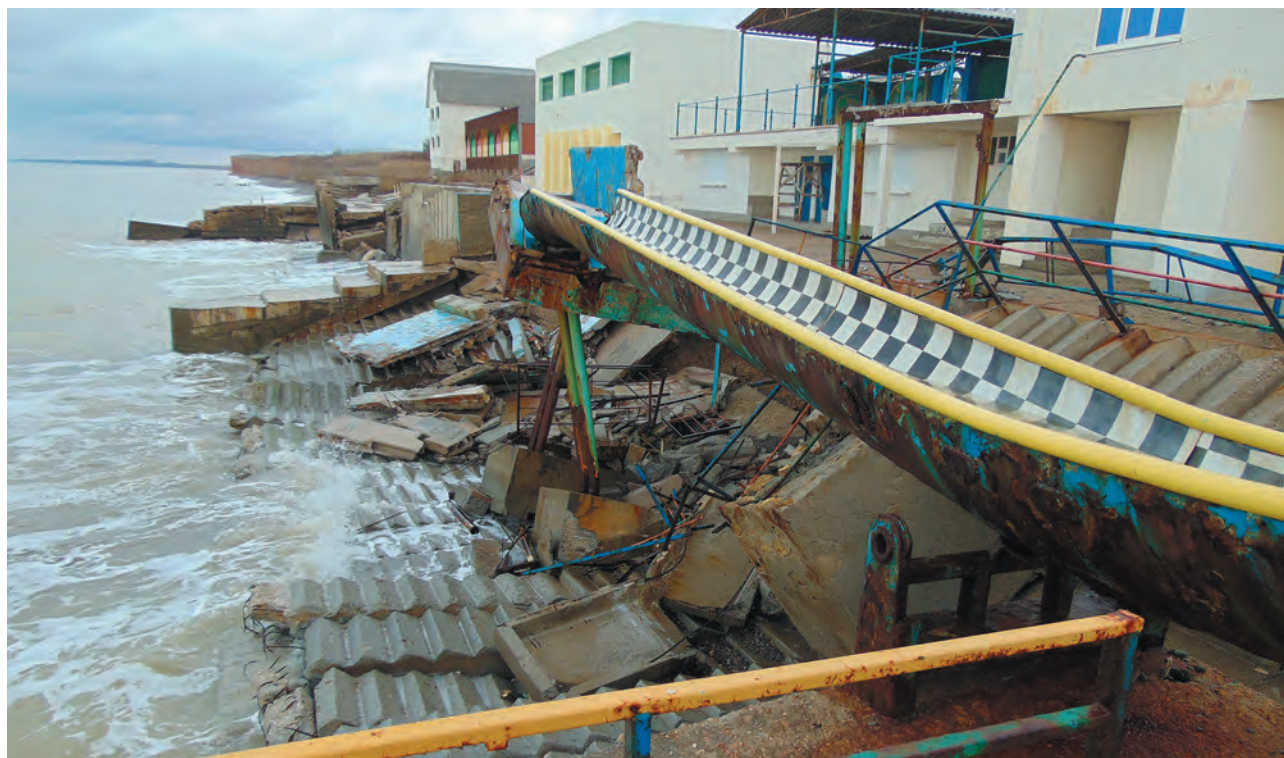
**Рис. 3. Разрушенные берегозащитные сооружения в северной части с. Песчаное**

В целом состояние берегозащитных сооружений в с. Песчаное внушает надежду на возможность его улучшения. Главное, что первая линия капитальных сооружений расположена, в отличие, например, от пгт Николаевка, на значительном (по крымским меркам) расстоянии от береговой линии. Отдельные строения, отчаянную борьбу за продление жизни которых ведут их собственники, конечно, обречены (**рис. 3**). Попытки их защитить только ухудшают общее состояние береговой зоны.

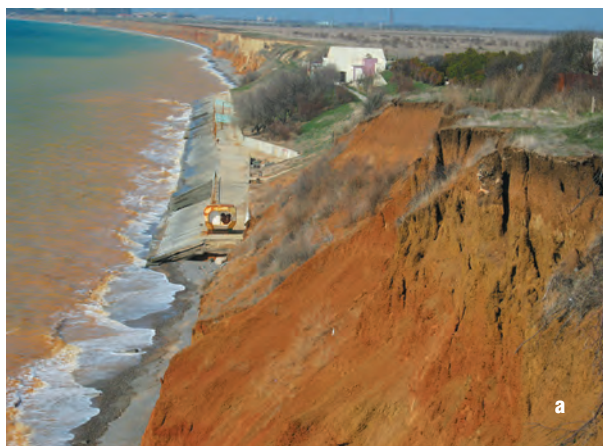
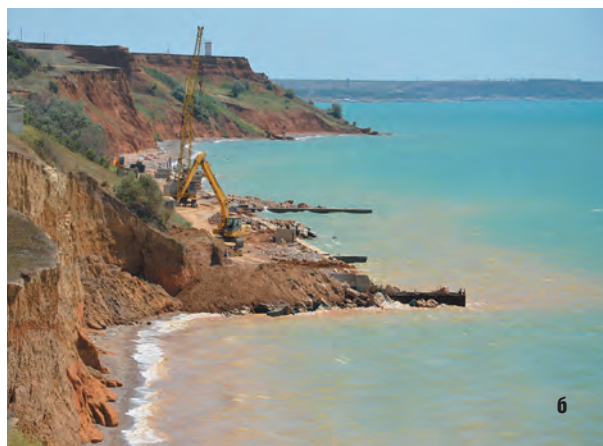
Между 1985 и 1989 гг. в устье р. Западный Булганак береговой склон был выположен и террасирован на протяжении 370 пог. м, и была возведена ОСВН (**рис. 4, а**). Набережная покрывала только короткий отрезок береговой зоны в месте понижения клифа, приуроченного к существующей речной долине. Прилегающие участки берега (4,3 км к северу до пгт Николаевка и 3,0 км к югу до с. Песчаное) представлены узкими прислоненными пляжами шириной до 10–15 м и отступающими клифами высотой до 20–25 м, на которых происходят интенсивные обвально-оползневые процессы. При строительстве набережной было также произведено зарегулирование стока р. Западный Булганак непосредственно в месте ее впадения в Черное море. В результате блокировки стока в приустьевой зоне реки был создан искусственный водоем, твердый сток полностью прекратился.

До строительства ОСВН ширина пляжа в устье была от 20 до 25 м. Некоторое увеличение ширины пляжа, по сравнению с примыкающими участками побережья, было обусловлено существованием незначительной вогнутости береговой линии, приуроченной к выходу к морю долины, а также поступлением наносов с твердым стоком реки. После окончания строительства пляж начал неуклонно уменьшаться, к 2006 г. его максимальная ширина перед набережной равнялась 5 м, до 2011 г. узкая полоска пляжа то появлялась, то исчезала. В 2011 г. начался процесс деформации набережной. В результате деградации пляжа практически по всей длине конструкции просматривался нижний упор ступеней набережной, который в некоторых местах нависал над грунтом. Поскольку за пределами набережной происходило отступление берегового откоса, в скором времени ОСВН образовала выступ берега, что привело к размыву торцевых участков набережной. Для ее защиты была выполнена каменная наброска, дополнительно проводилось ремонтное заполнение бетоном подмывов в торцевых частях, что, однако, не дало желаемых результатов, т. к. вновь и вновь образовывались трещины, и процесс разрушения набережной продолжался. Кроме того, смещение береговой линии приводило к соответствующему смещению равновесного профиля пляжа и подводного берегового склона, что дополнительно вызывало размыв пляжа и переформирование рельефа дна непосредственно в месте расположения элементов нижнего упора ступеней на фронтальной части набережной. Отсутствие волногасящего пляжа вызывало увеличение волновой нагрузки на бетонные конструкции и усиление бомбардировки их галькой и гравием.

В итоге исчезновение пляжа перед набережной, появление в зоне купания обломков бетонных конструкций и арматуры, а также угроза масштабных обвалов и оползней на примыкающих участках берега вынудили административные органы запретить купание и отдых в этом районе побережья. В качестве альтернативы было предложено посещение так называемого

Рис. 4. ОСВН с. Береговое: а — 2012 г.; б — начало реконструкции в 2014 г.

В 2013 г. начались работы по восстановлению берегоукрепительных сооружений в с. Береговое. Было запланировано строительство шести бун и полная реконструкция набережной. К настоящему времени на месте мористого фронта ОСВН построена вертикальная бетонная стенка с каменной наброской перед нею, образовавшееся пустое пространство над лестничными маршами заполнено грунтом, частично возведены конструкции бун (рис. 4, б). В 2015 г. строительство из-за смены собственника и организационных неурядиц было заморожено, однако оно значится в федеральной целевой программе «Социально-экономическое развитие Республики Крым и г. Севастополя до 2020 года». По нашему мнению, проект реконструкции в том виде, как он существовал до 2014 г., при реализации неизбежно ухудшит и без того непростую обстановку в береговой зоне этого района.

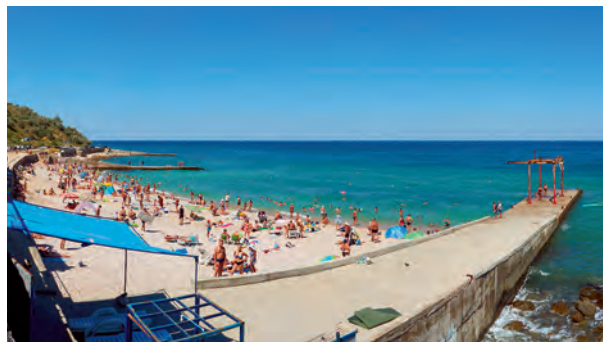
В 1982 г. на участке берега, выделенном под зону отдыха между м. Толстый (Бастинный) и оползнем «Учкуевский», проводились работы по выполаживанию и террасированию склонов, при этом было снято около 50000 м<sup>3</sup> грунта. В зону прибоя отсыпали щебень — балаклавский известняк, и в 1984 г. здесь уже был пляж шириной от 8 до 10 м. К началу 1990-х гг. были построены три буны (длина ~45 м, расстояние между ними ~100 м) и набережная длиной 250 м, в межбунные отсеки отсыпан щебень. В результате проведенных работ берег был защищен на протяжении 300 м. Результирующее движение очень слабого вдольберегового потока наносов на этом участке, видимо, направлено с запада на восток: на всех фото, сделанных в период с 2006 по 2013 гг., западные входящие

углы бун заполнены больше, чем восточные. Это же подтверждают и космические снимки, сделанные в период с 2004 по 2015 гг. Межгодовая изменчивость положения береговой линии здесь относительно небольшая. Только в 2010 г. отмечено значительное сокращение пляжа между западной и центральной бунами. Отмечается очень слабое заполнение входящего угла западной буны: в 2004 г. ширина гравийно-галечникового пляжа здесь была равна 16 м, в 2011 г. — 22 м, в 2013 г. — 12 м. Следовательно, на состояние прилегающего восточного участка берега строительство бун практически не повлияло. В целом можно отметить, что поставленная цель при строительстве берегозащитного сооружения достигнута — создана зона отдыха (рис. 5), негативное влияние на соседние участки берега незначительно, этому способствует, по всей вероятности, малая мощность вдольберегового потока наносов. Вместе с тем, ремонтная подсыпка в межбунные пространства не делается, что может негативно сказаться на состоянии этого сооружения.

Рис. 5. Пляжеудерживающие сооружения на Северной стороне г. Севастополя

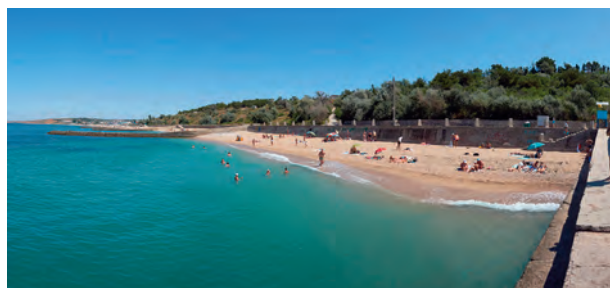
**Рис. 6. Берегозащитные сооружения к югу от устья р. Бельбек**

ширина пляжа в межбунных отсеках всех бун в 2004 г. равнялась 21,5 м, в апреле 2013 г. — 18 м. За счет истирания ширина пляжа между бунами за 9 лет уменьшилась на 2–5 м. Анализ измерений ширины пляжей с обеих сторон бун показал, что северные входящие углы заполнялись больше, чем южные, в 26 случаях из 36. Анализ космических снимков подтверждает этот факт; на них хорошо видно, что заполнение межбунных пространств уменьшается с севера на юг. Это может свидетельствовать о том, что преобладающее направление движения наносов на этом участке побережья — с севера на юг, т. е. от устья р. Бельбек к пос. Учкеевка. Поскольку буны перехватывают поток наносов, пляж пос. Учкеевка лишается в значительной степени подпитки пляжным материалом, и со временем без пополнения материалом возможна его деградация, хотя в настоящее время значительного сокращения пляжей здесь не наблюдается. В последние 20 лет отмечается выдвигание берега к северу от комплекса берегоукрепительных сооружений между турбазой им. Мокроусова и долиной р. Бельбек [5]. Можно заключить, что строительство здесь берегоукрепительных сооружений создало новую зону отдыха, объединило в одно целое ряд участков и предотвратило угрозу обвалов, что является положительным фактором (рис. 6).

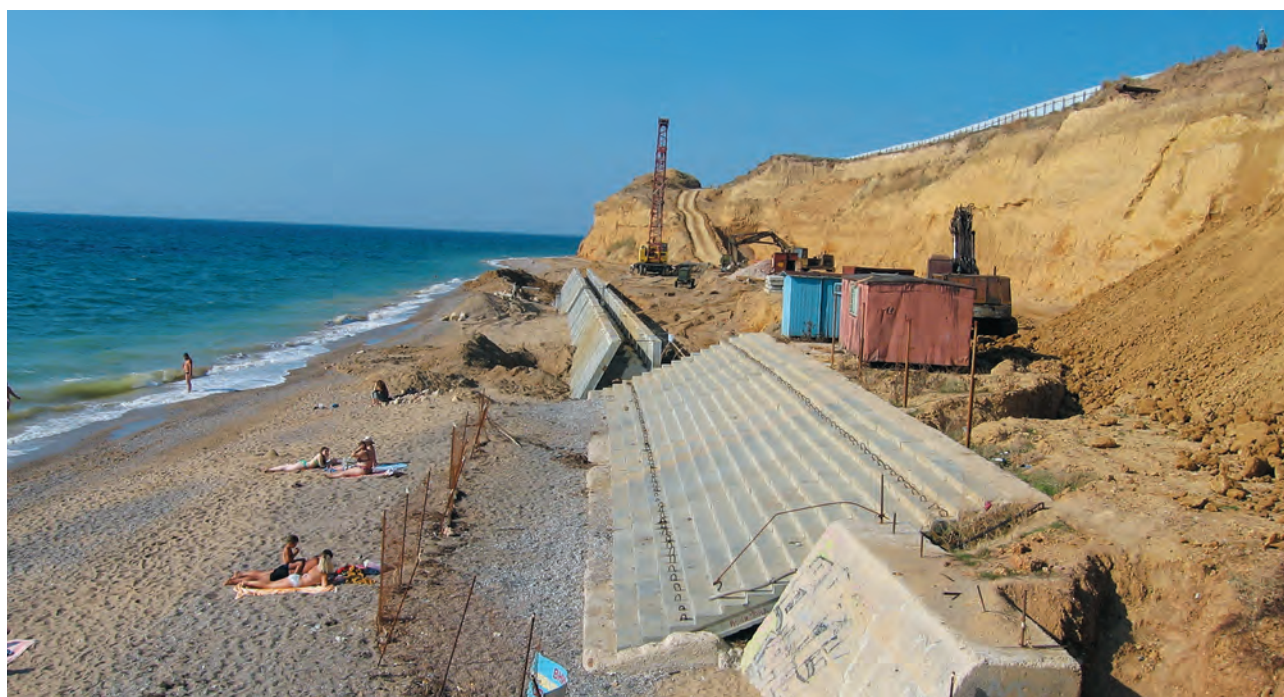
На начальном этапе в тыловой части пляжа проведено строительство волногасящих откосных сооружений, и одновременно начаты работы по срезке клифа для подготовки площадки под строительство корпусов и непосредственно набережной. В настоящее время длина берегозащитного сооружения составляет около 400 м, и строительство продолжается по описанной выше схеме. На рис. 7 видны конструктивные элементы используемой технологии возведения проницаемых откосных стен с волногасящей камерой.

**Рис. 7. Конструктивные элементы проницаемых откосных стен с волногасящей камерой в пос. Кача**

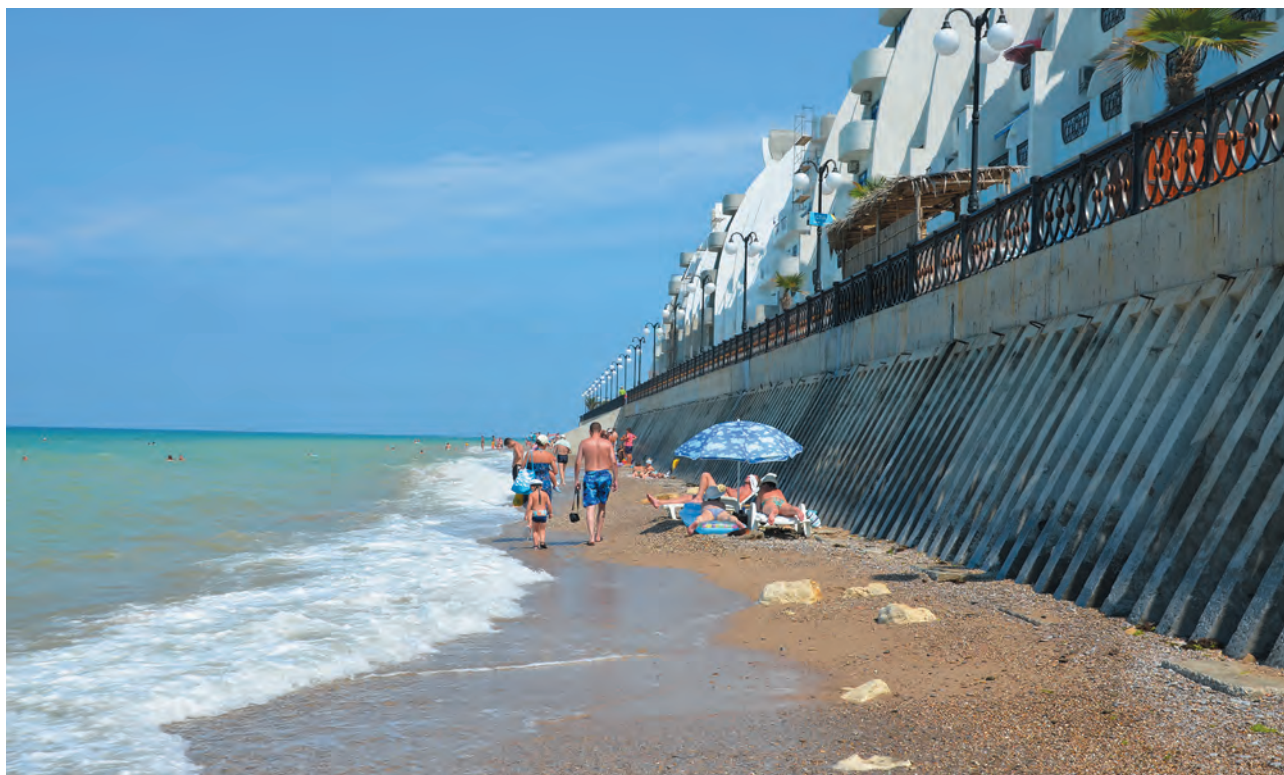
До начала строительства общая конфигурация береговой линии имела незначительную вогнутость в центральной части уже построенной набережной, и средняя ширина пляжа составляла около 15 м. В настоящее время конфигурация линии уреза воды приобрела более сложный характер, а ширина пляжа уменьшилась при сохранении вогнутости береговой черты (рис. 8). Наблюдается тенденция к периодическому сокращению ширины пляжа до 3–5 м на участке, где обустроены лестницы для спуска с набережной на пляж, заключенные в защитную бетонную конструкцию и выдвинутые в сторону моря на 4–5 м от цоколя волногасящих камер. Несмотря на то, что строительство еще продолжается, в отдельных местах уже заметны первые следы разрушения конструкции. Оценка эффективности затруднительна в связи с незаконченностью реализации проекта. Очевидным минусом такого рода сооружений является то, что они закрывают клиф и прекращают поступление наносов, образующихся из продуктов разрушения конгломератов, из чего собственно и сложен в основном

**Рис. 8.** Завершенный строительством участок берегозащитного сооружения в пос. Кача

пляж в пос. Кача. Очень малая ширина или вовсе отсутствие пляжа создают проблему увеличения нагрузки на все сооружение при значительном волнении. Другая проблема связана с минисейсмическими ударами, которые возникают при сильных штормах. Они, как показывает мировая практика, являются серьезной угрозой для высотных сооружений, построенных непосредственно в приуездовой зоне берега. Поэтому такие сооружения в развитых странах, как правило, не страхуют. Однако, насколько нам известно, эти подробности потенциальным покупателям не раскрывают.
