# АНАЛИЗ ЭФФЕКТИВНОСТИ РЕКОНСТРУКЦИИ БЕРЕГОЗАЩИТНЫХ СООРУЖЕНИЙ КРЫМА

# EFFECTIVENESS ANALYSIS OF RECONSTRUCTION OF CRIMEAN COASTAL PROTECTION STRUCTURES

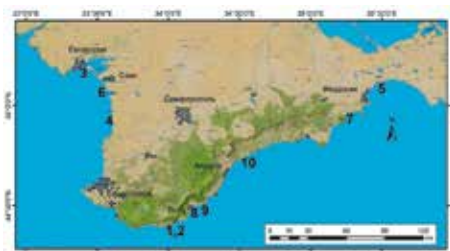
**Рисунок 1**  
Места расположения берегоукрепительных сооружений Крыма, подлежащих реконструкции

В период с 2014 г. по настоящее время в Республике Крым в рамках обозначенной выше ФЦП за счет средств федерального бюджета реализовано и реализуется десять проектов, связанных с реконструкцией берегоукрепительных сооружений (рис. 1). В связи с этим целью работы являлась предварительная оценка эффективности, достоинств и недостатков этих проектов. Авторами использовались данные обследований и материалы НИР, выполненных Морским гидрофизическим институтом РАН (МГИ РАН) в связи с выполнением ФЦП, а также материалы проектов, помещенные в открытом доступе.

Берегоукрепительное сооружение санатория «Пионер» (Симеиз) — **цифра 1** на рис. 1. Сооружение протяженностью около 400 м состояло из гидротехнической подпорной стены, мола, набережной, подпорной стены 2-го яруса и искусственного щебеночного пляжа, его строительство было закончено в декабре 1990 г. Мол был разрушен экстремальным штормом в ноябре 1992 г. и до настоящего времени не восстановлен, представляет собой хаотичный навал бетонных конструкций (**цифра 1** на рис. 2). Дополнительные разрушения принес шторм октября 2011 г. На набережной наблюдались просадки и разрушение покрытия. На протяжении 100 м искусственный пляж полностью отсутствовал, еще на 100 м ширина составляла 6–10 м. Объект находится в границах особо охраняемой природной территории «Прибрежный аквальный комплекс у скалы Дива и горы Кошка». В период юрисдикции Украины над Крымом был выполнен проект реконструкции, который включал в себя типовое для ЮБК устройство подводного банкета, бун и искусственного пляжа из карьерного материала. Посредством подводного банкета предполагалось

В процессе строительно-монтажных работ здесь находится еще один объект, спроектированный той же организацией, — «Берегозащитные сооружения в районе очистных сооружений пгт. Симеиз» (**цифра 2** на рис. 1).

Реконструкция набережной им. Терешковой с прилегающим сквером им. Караева с берегоукрепительными работами, г. Евпатория — **цифра 3** на рис. 1. Берегозащита протяженностью 1127 м откосного типа с гидротехнической подпорной стеной волноотбойного профиля была построена в конце 1970-х гг. на месте разрушенной в 1966 г. аномальным штормом набережной. Фронт сооружения был выдвинут на 30–50 м от бывшего уреза воды, что привело к исчезновению существовавшего здесь пляжа. Из-за технического состояния дальнейшая эксплуатация набережной представляла опасность для отдыхающих. В состав проекта, также подготовленного ООО «Гидротехника», входили два надводных волнолома, длиной по 80 м, изготовленных по той же технологии, что и в Симеизе. Работы на объекте были начаты в 2018 г. и должны были закончиться в 2019 г. Поскольку строительство объекта еще не закончено (сдача предполагается в декабре 2023 г.), давать окончательную

Берегозащитные сооружения с. Берегового Бахчисарайского района — **цифра 4** на рис. 1. В конце 1980-х гг. в целях «облагораживания» территории здесь была возведена откоснотупенчатая волногасящая набережная длиной 370 м. До этого ширина пляжа была до 25 м, после окончания строительства пляж начал неуклонно уменьшаться, к 2006 г. его максимальная ширина перед набережной равнялась 5 м, после чего он исчез. В 2011 г. начался процесс деформации и разру-

Реконструкция берегоукрепительных сооружений в пгт. Приморском, г. Феодосия — **цифра 5** на рис. 1. В комплекс берегозащиты входили: волногасящее сооружение продольного типа с откосной частью и подводным волноломом, построенное в 1969 г. (1300 м), и участок протяженностью

*Строительство пешеходной набережной вдоль ул. Морской, г. Саки — цифра 6* на рис. 1. Коснемся только работ в береговой зоне, которые предусматривали серьезное вмешательство в природные процессы на пересыпи оз. Сакское, ранее уже подвергавшейся негативному антропогенному воз-

*Реконструкция набережной в пгт. Коктебель, г. Феодосия — цифра 7* на рис. 1. В Коктебельской бухте в 1954–1967 гг. велась промышленная добыча песчано-гравийных смесей, что привело к сокращению пляжей. В 1967 г. сильный шторм смыл остатки пляжа, подмыл и завалил подпорные стены, разрушил набережную. Дефицит наносов и активизация абразии привели к необходимости укрепления берега и создания искусственного пляжа. Отсыпка привозного материала была произведена на западном крыле бухты, что дало положительные результаты. Предусматривался завоз дополнительного объема пляжеобразующего материала, однако этот этап проекта не был реализован. Образовавшийся в результате аварийных мероприятий искусственный пляж, начиная с 1968 г., медленно перемещался и к 1981 г. практически полностью сместился к центру бухты, обнажив берег на участке городского пляжа и пляжа дома творчества «Коктебель», где снова началось разрушение берега. В конце 1980-х гг. были выполнены отсыпка пляжа и реконструкция набережной по проекту ялтинской проектной организации «Укрюжги-прокоммунстрой», на западном крыле бухты была сформирована резервная

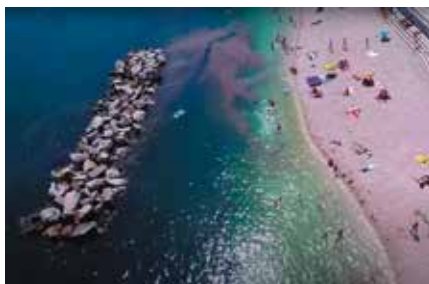
переместился в восточном направлении. Очевидно, что перемещение пляжа в этом направлении при сильном волновом воздействии обусловлено именно конструктивными решениями. В дальнейшем при эксплуатации пляжа необходимо будет регулярно выполнять работы по разравниванию и перемещению пляжного материала на западный участок. Оценка объема его потерь показала, что они существенно превосходят нормативные, что будет требовать дополнительных затрат, связанных с пополнением пляжа. Немаловажно, что надводные волноломы, которые представляют собой сетчатые металлические коробки, заполненные диким камнем (**цифры 4 и 5** на рис. 2), расположены всего в 20–30 м от уреза, что способствует созданию застойных зон, где скапливается разнообразный мусор, и даже при небольшом волнении создает опасность для купающихся (**рис. 3**).

**Рисунок 3**  
**Застойная зона между урезом и волноломом санатория «Пионер»**

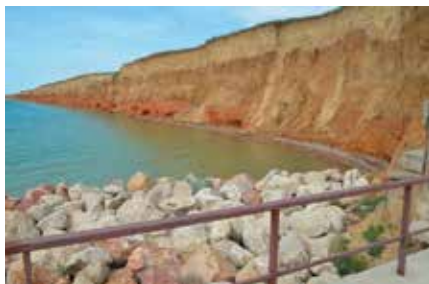
**Рисунок 4**  
**Вид на берег прилегающей к северному торцу набережной в с. Береговом**

шения набережной, в 2013 г. начались работы по ее восстановлению. Была запланирована реконструкция набережной со строительством шести бун, что вызвало обоснованную критику. В 2015 г. строительство из-за смены собственника и организационных неурядиц было заморожено. В 2020 г. оно было возобновлено по новому проекту, разработанному ООО «Инжзащита» (г. Ялта), и в 2021 г. завершено. Схема берегозащитных сооружений представляет из себя традиционное решение в виде стенки с наклонной передней гранью из двух полнопрофильных бун и искусственного пляжа длиной 90 м из карьерного щебня фракции 40–70 мм. На остальной части набережной (300 м) вместо пляжа отсыпана глыбовая наброска. Защита берега при применении этого решения носит локальный характер и не рекомендуется нормативными документами при наличии вдольберегового потока наносов. В условиях преобладающего вдольберегового переноса в северном направлении уже в процессе строительства входящий — южный угол начал заполняться пляжным материалом, а на северной границе участка активизировались абразионные процессы, в результате чего пляж к северу от набережной исчез, и понадобилось устройство каменной глыбовой наброски, защищающей северный торец набережной (**рис. 4**).

Если говорить о рекреационных свойствах пляжа, то принятую проектом фракцию 40–70 мм при относительно отлогом береговом склоне и, соответственно, средней волновой нагрузке на пляж трудно объяснить. Тем более что на данном участке природный пляж представлен песчано-гравийным материалом с содержанием гравия не более 10–15%. По нашим наблюдениям, отдыхающие игнорируют искусственный пляж и предпочитают соседний природный.

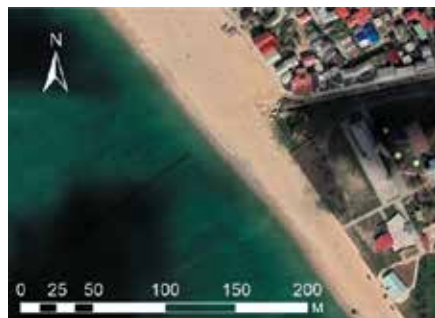
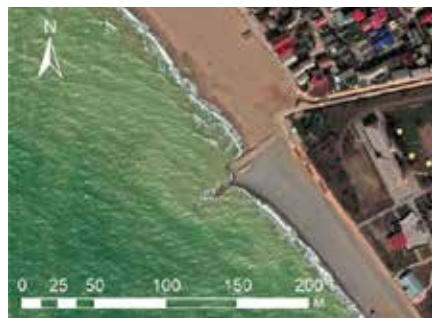
Рисунок 5

Вид из космоса на северную буну набережной в г. Саки. Слева — до начала строительства (апрель 2019 г.), справа — в начале строительства (апрель 2020 г.)

действию [11]. Проектным решением, выполненным ООО «Берегозащита» (г. Краснодар), предусматривалось строительство двух полнопрофильных бун длиной 125 м из железобетонных коробов и 10 надводных волноломов. Несмотря на неоднократные предупреждения со стороны научных организаций Крыма о возможном негативном воздействии такого проекта, в начале 2019 г. подрядчик приступил к строительно-монтажным работам. После устройства технологических бERM для строительства бун стало ясно, что буны в случае их строительства в проектных размерах практически полностью перекроют поток наносов, что приведет к существенной потере пляжа на участке севернее расположения бун (рис. 5). На рисунке хорошо видно, что с южной стороны буны накапливается пляжный материал, а с северной наблюдается размыв. Отступление берега реально угрожало целостности конструкции проходящей здесь трубы глубоководного канализационного выпуска.

В целях исследования влияния построенных участков на литодинамику авторами были выполнены натурные наблюдения подводного и надводного рельефов, сравнение профилей на контрольных створах и предварительная оценка изменения фракционного состава наносов. На основе полученных результатов было установлено, что частично построенные буны существенно влияют на трансформацию береговой полосы как выше линии уреза, так и на глубинах до 4,5 м. Так, по результатам контрольной геодезической съемки в начале 2023 г., объем накопленного гравийно-галечного материала на прилегающем к южной

буне 500-метровом участке составил около 12 тыс. м<sup>3</sup>. При этом севернее ее наблюдался интенсивный размыв пляжа. Вследствие проявившегося явного отрицательного воздействия на береговую зону в 2021 г. строительство было приостановлено, а проект был отправлен на корректировку в ООО «Институт «КРЫМГИНИТИЗ». Научное обоснование для проектирования было выполнено МГИ РАН. В нем было показано, что реализация проекта в существующем виде неминуемо приведет к сокращению ширины пляжной зоны, понижению высотных отметок пляжа, замене на некоторых участках песчаного пляжа на галечно-гравийный. На отдельных участках возможен подмыв и повреждение стены набережной. Кроме этого, с большой вероятностью возникнет необходимость проведения работ по устройству берегозащитных сооружений на дополнительных участках.
