СОХРАНЯТСЯ ЛИ ПЛЯЖИ АККУМУЛЯТИВНЫХ БЕРЕГОВ ЗАПАДНОГО КРЫМА?

Ю.Н. Горячкин

ФГБУН Морской гидрофизический институт РАН, г. Севастополь, Россия, yngor@yandex.ru

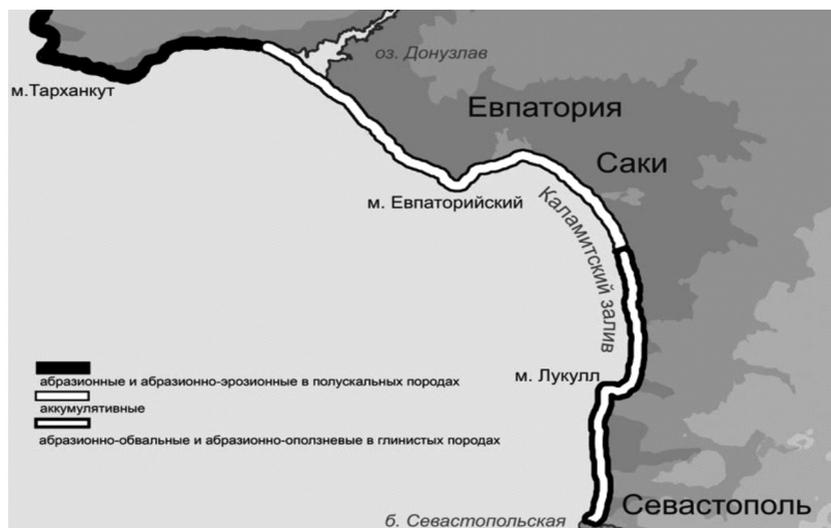
Рис. 1. Типы берегов Западного Крыма

К Западному Крыму относится береговая линия протяженностью около 200 км от м. Тарханкут до бухты Севастопольской (рис. 1). Это сравнимо с береговой линией таких крупных причерноморских государства как Румыния (225 км) и Болгария (300 км). Более половины длины (106 км) занимают аккумулятивные берега, протянувшиеся непрерывной линией от оз. Донузлав до оз. Богайлы, к ним относятся и устьевые участки рек Кача и Бельбек. Западную часть от м. Тарханкут до оз. Донузлав занимают абразионные и абразионно-эрозионные в полускальных породах берега, их протяженность 35 км. Южная часть (от оз. Богайлы до м. Коса Северная) представлена абразионно-обвальными и абразионно-оползевыми берегами (55 км), а также аккумулятивными в устьях рек Кача и Бельбек (около 4 км). Питание обширной области аккумулятивных пляжей (около 100 км) осуществляется за счет разрушения клифов к западу и югу от неё, абразии бенча, поступление речных наносов и продуктов разрушения донных моллюсков.
